<b>Zustand der Plattenbrücke über Entwässerungsgraben in Mölschow</b>	
<i>Beschlussvorlagen-Nr.:</i>	<i>Vorlagenart.:</i>
GVMö/087/2025	Informationsvorlage
<i>Datum:</i>	<i>Vorlagenstatus:</i>
02.10.2025	öffentlich
<i>Fachamt:</i>	<i>Bearbeiter:</i>
Bauamt	Sascha Erdmann
<i>beteiligtes Fachamt:</i>	<i>Verfasser.:</i>
	Sascha Erdmann

# Prüfbericht 2024 H

nach DIN 1076

Prüfrichtung **Mölschow - Karlshagen**  
 Prüfer **Dipl.-Ing. S. Hillebrecht**  
 Prüfung vom **02.05.2024** bis **09.05.2024**

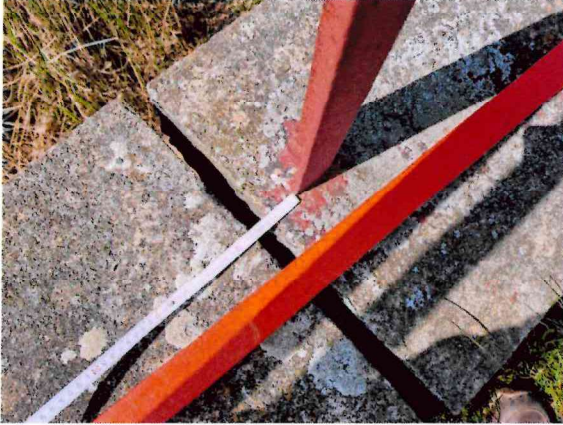
[16] S=0, V=0, D=3 BSP-ID 259-06

Überbau, Fugen, Alle, Schadhaft

0001M\_H2024\_FUGEN  
 DURCHGÄNGIG\_MANGELHAFT

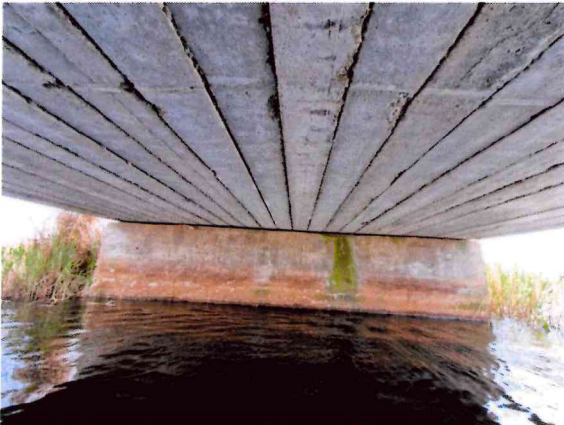
[7] S=0, V=0, D=2 BSP-ID 002-02

Überbau, Betonkante, Mehrfach, Abgeplatzt, Längs durchgehend

0001M\_H2024\_KANTENABPLATZUNGEN\_BETO  
 NFERTIGTEILTRÄGER

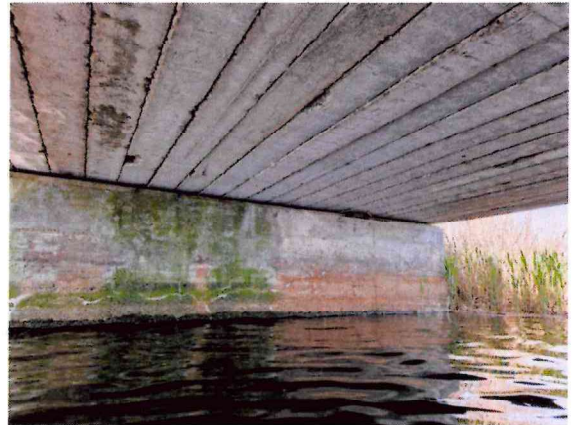
[2] S=0, V=0, D=2 BSP-ID 001-99

Überbau, Raumbfuge längs, Stellenweise, Durchfeuchtet, Vorne und hinten am Bauwerk, Lagerfuge zwischen Überbau und Widerlager durchfeuchtet mit Feuchtigkeitsaustritt und Algenbildung.

0001M\_H2024\_AUFLAGERFUGE\_DURCHFUECH  
 TET

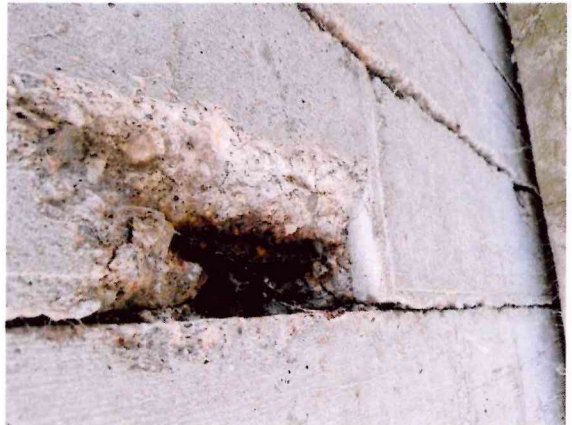
[4] S=2, V=0, D=3 BSP-ID 002-04

Überbau, Betonkante, Mehrfach, Abplatzung mit freiliegender Bewehrung, Am Ende des Bauwerks, Links

0001M\_H2024\_ABPLATZUNG MIT  
 FREILIEGENDER BEWEHRUNG

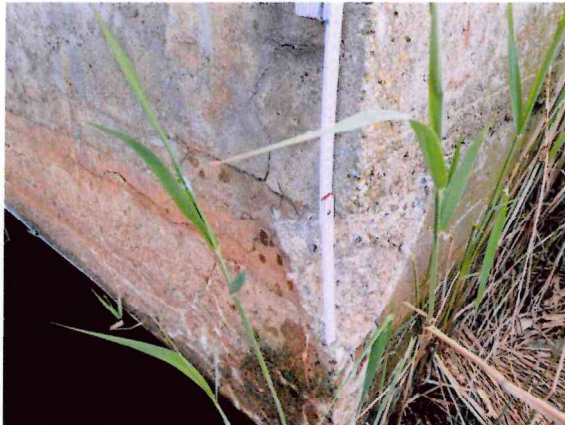
[6] S=2, V=0, D=2 BSP-ID 021-08

Widerlagerwand, Betonkante, Mehrfach, Abgeplatzt, Vorne und hinten am Bauwerk, Beidseitig, Abplatzungen im Bereich der Kanten der Widerlagerwand bis ca. L x B x T: 25 x 20 x 8 cm auf ca. halber Wandhöhe (mutmaßlich Arbeitsfuge)

Widerlagerwand augenscheinlich unbewehrt

0001M\_H2024\_ABPLATZUNG\_WIDERLAGER  
 NORD

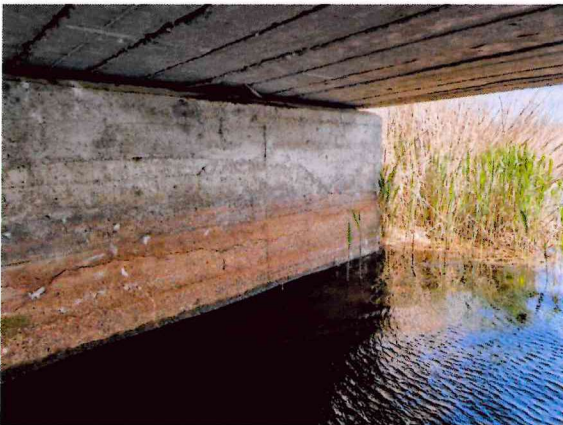
[1] S=2, V=0, D=3 BSP-ID 025-11  
 Widerlagerwand, Betonoberfläche, Vereinzelt,  
 Längsrisse Rissbreite  $\geq 1$  mm, Vorne und hinten am  
 Bauwerk

0001M\_H2024\_HORIZONTALRISS\_WIDERLAGER  
 NORD

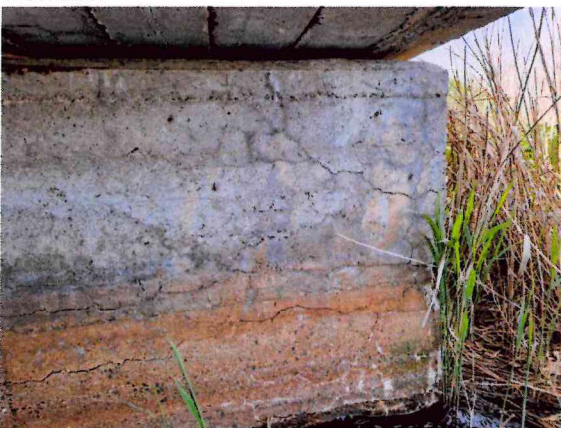
[5] S=2, V=0, D=3 BSP-ID 025-06  
 Widerlagerwand, Betonoberfläche, Ausgeprägt,  
 Längsrisse Rissbreite  $\geq 1$  mm, Vorne und hinten am  
 Bauwerk

0001M\_H2024\_NETZRISSE\_WIDERLAGER NORD

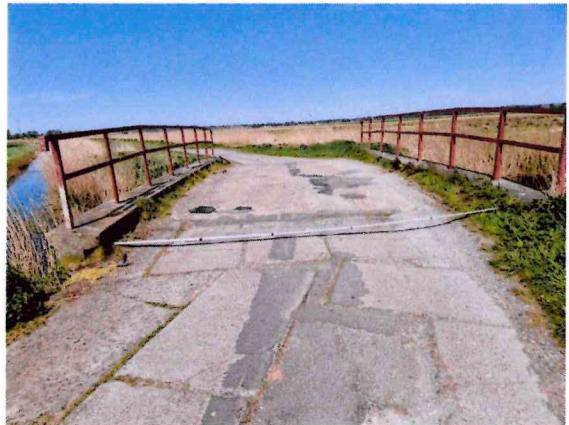
[8] S=1, V=2, D=3 BSP-ID 259-06  
 Überbau, Kappe, Fugen längs allgemein, Durchgehend,  
 Bewachsen, Beidseitig, Verschmutzung der Kante zw.  
 Fahrbahnplatte und Kappe (Bordansicht),  
 Ablagerungen bis 15 cm hoch, Reduzierung  
 Schrammbordhöhe.  
 Kante mit Büschelgras bewachsen.

0001M\_H2024\_FUGEN  
 KAPPE\_FAHRBAHN\_BEIDSEITIG BEWACHSEN

Aufgrund der schlechten Gefällesituation hat sich beidseitig im Bereich der Kante und Fuge zw. Fahrbahnbelag und Kappe auf der gesamten Brückenlänge Schmutz/Erdstoff angesammelt. Die verschmutzten Kanten sind auf der gesamten Länge mit Gras bewachsen, welches die Längsfugenfüllung stark durchwurzelt und verdrängt hat und die Ansammlung weiteren Erdstoffs und Aufstauen von Wasser extrem fördert.

- Entfernung der Verschmutzung und des Bewuchses aus den Kantenbereichen Kappe/Fahrbahn, um ein weiteres Fortschreiten der Zerstörung der Längsfuge und Aufstauen von Wasser auf dem Bauwerk zu verhindern,
- Abdichtung der Querrisse im Bereich der Betonfahrbahn.

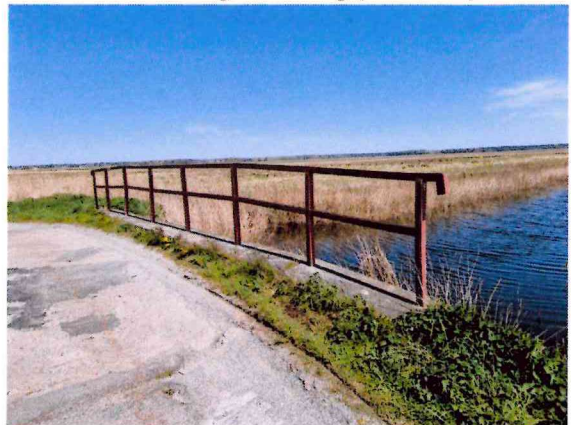
[3] S=0, V=3, D=0 BSP-ID 231-25  
 Brücke, Holmgeländer ohne Seil, mit einer Knieleiste  
 oder mehreren Knieleisten, An allen Bauteilen,  
 Entspricht nicht den gültigen Vorschriften, Beidseitig,  
 Nutzung der Brücke durch Fußgänger und Radfahrer.  
 Entsprechend der gültigen Normen ist dafür ein  
 Holmgeländer als Absturzsicherung nicht zugelassen.

0001M\_H2024\_GELÄNDER\_FALSCHER  
 GELÄNDERTYP VERALTET

Zugelassen sind Füllstabgeländer (RiZ Gel 4) oder  
 Geländer mit Drahtgitterfüllung (RiZ Gel 6).

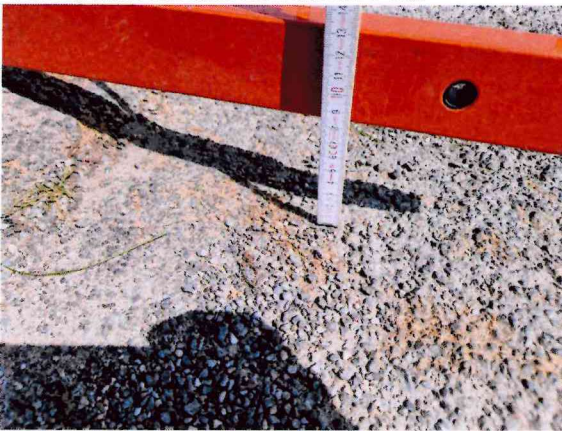
[9] S=0, V=2, D=1 BSP-ID 241-02  
Überbau, Fahrbahnbelag, Betonoberfläche, Durchgehend, Uneben, Unebenheiten/Versätze der Fahrbahn auf dem Bewerk bis 8 cm.

0001M\_H2024\_FAHRBAHN UNEBEN

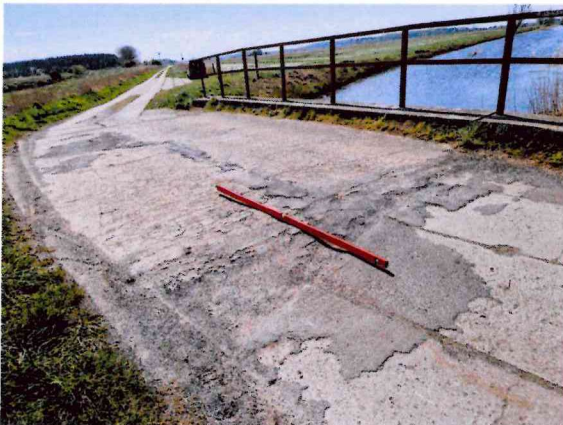
[10] S=0, V=0, D=2 BSP-ID 241-05  
Überbau, Fahrbahnbelag, Betonoberfläche, Ausgeprägt, Gerissen, Unebenheiten/Versätze der Fahrbahn auf dem Bewerk bis 8 cm.

0001M\_H2024\_BETONBELAG GERISSEN

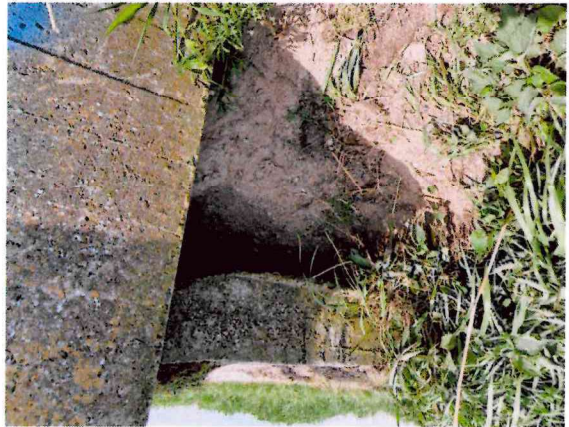
[12] S=0, V=0, D=2 BSP-ID 251-99  
Überbau, Hinterfüllung im Bereich des Widerlagers, Vereinzelt, Ausgewaschen, Hinter dem Bauwerk, Kragplatte Nord im Flügelbereich hohlliegend, unterspült oder durch Tiere unterwühlt

0001M\_H2024\_SCHLEPPPLATTE NORDSEITE HOHLLIEGEND
