Instandsetzung und Weiterentwicklung des Spielplatzes hinter der Feuerwehr in Bannemin	
<i>Beschlussvorlagen-Nr.:</i>	<i>Vorlagenart.:</i>
GVMö/153/2023	Informationsvorlage
<i>Datum:</i>	<i>Vorlagenstatus:</i>
13.07.2023	öffentlich
<i>Fachamt:</i>	<i>Bearbeiter:</i>
Bauamt	Rene Seela
<i>beteiligtes Fachamt:</i>	<i>Verfasser.:</i>

Leistungsort:
Spielplatz neben der Feuerwehr
Amt Usedom Nord
An der B 111
17449 Bannemin

Wiederkehrende Prüfung

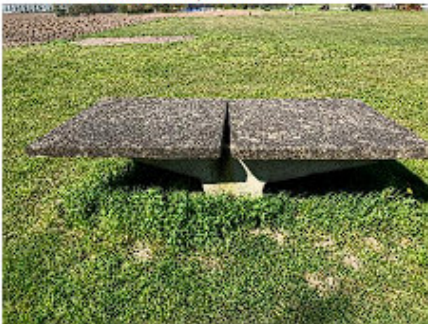
Geprüfte Geräte	Mängel	Hinweise
1. Tischtennisplatte

Die Tischtennisplatten sind verschoben. Die Oberfläche ist zu rau um ein bespielen zu ermöglichen. Die Platten sind fachgerecht zu plazieren und dauerhaft zu befestigen. Die Oberfläche ist zu glätten um ein spielen zu ermöglichen.
